MIKROBIOLOGISCHE UNTERSUCHUNG, GRUNDSCHULE IN FUßGÖNHEIM (SCHILLERSCHULE):

OBJEKT:	Grundschule in Fußgönheim (Schillerschule), Umkleideraum, Flur
AUFTRAGGEBER:	Verbandsgemeindeverwaltung Maxdorf
AUSFÜHRENDE:	Dr. Stefanie Scheerer, BioPhil
ZIEL:	Mikrobiologische Untersuchung auf Schimmelpilzbefall Hinweise zum Umgang mit dem Befall
METHODIK:	Die Proben wurden durch Frau Kirsten Harms (Verbandsgemeindeverwaltung Maxdorf) entnommen auf dem Postweg versandt; eine Ortsbegehung durch die Ausführende fand nicht statt. Zur durchlichtmikroskopischen Untersuchung wurden die Proben mit Baumwollblau in Milchsäure angefärbt und bei 100-1000-facher Vergrößerung mikroskopisch untersucht.
Es wird darauf hingewiesen, dass sich die Ergebnisse und die daraus resultierenden Handlungsempfehlungen nur auf die untersuchten Stellen beziehen können.

Befundstelle 1: Umkleideraum der Turnhalle

Befundstelle 2: Lichtkuppel des Flurs

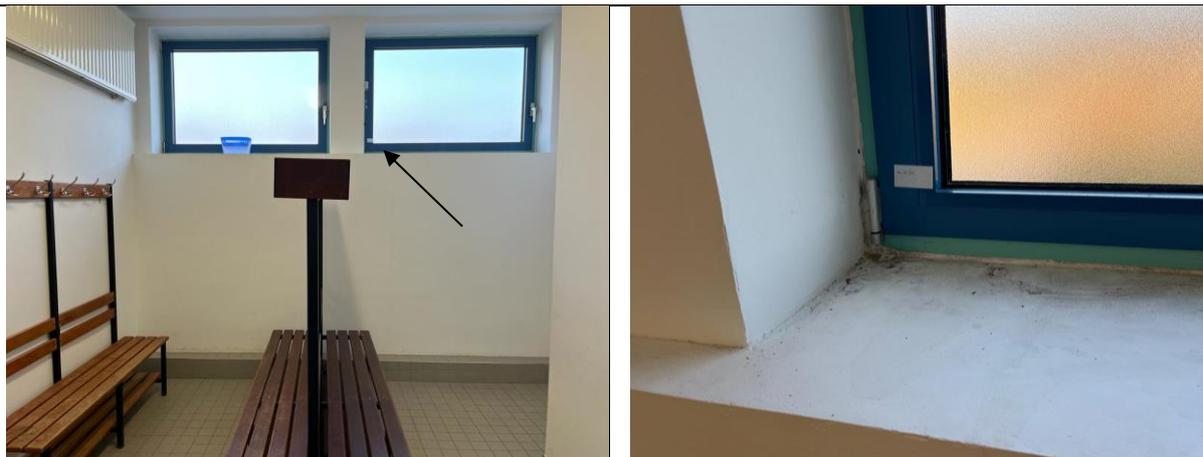
Makroskopische Ansicht

Die Probe wurde von einer ungereinigten Stelle am Fenster der Mädchen-Umkleidekabine entnommen. Andere mit Schimmelpilzen befallene Oberflächen waren zum Zeitpunkt der Reinigung bereits gereinigt. Das derzeitige Ausmaß der befallenen Stelle in diesem Gebäudeabschnitt ist klein. Das genaue Befallsausmaß ist anhand der fotografischen Darstellung nicht eindeutig ersichtlich, da die befallene Fläche verwischt ist und damit nicht eindeutig zwischen einer Besiedlung (Wachstum an der betreffenden Stelle) und einer sekundären Kontamination durch Verwischen unterschieden werden kann. Vermutlich beträgt die derzeit befallene Fläche $<0,25\text{m}^2$. Bereits gereinigte Stellen müssen, falls sich ein erneutes Wachstum dort einstellt, zu dieser Fläche addiert werden.

Da die derzeit befallene Fläche sehr klein ist, eine Wiederbesiedlung ohne Beheben der Schadensursache aber sehr wahrscheinlich ist, handelt es sich um eine Dringlichkeit der Kategorie 1 oder 2 (siehe unten).

Der Umkleideraum der Proben hat zwei Fensteröffnungen in ca. 2m Höhe (Fensteröffnungen unterhalb der Decke) welche eine mineralische Fensterlaibung mit Anstrich aufweisen. Die Fenster sitzen gegenüber der Eingangstür- der einzige Heizkörper des Raumes sitzt direkt neben der Eingangstür (dieser war zum Zeitpunkt der Schimmelentstehung vermutlich auf Sparbetrieb).

Es war eine eindeutige Kondensatbildung an den Fensterrahmen und den Scheiben zu erkennen.

Es handelt sich hauptsächlich um einen starken Befall durch Schimmelpilze der Gattung *Alternaria* sowie in geringerem Maß der Gattung *Cladosporium*.

Zur sofortigen Unterbindung der Freisetzung von Schimmelpilzsporen, sollte eine oberflächliche Abnahme der Schimmelpilze an den befallenen Oberflächen vorgenommen werden. Dabei handelt es sich nicht um eine Sanierung, sondern nur um eine Maßnahme zur Verhinderung der Freisetzung von Sporen.

Zu einer Sanierung gehören immer das Ermitteln und Beheben der Schadensursache bzw. Feuchtequelle. Durchfeuchtete Bauteile müssen getrocknet werden. Bei einem Tiefenwachstum der Schimmelpilze sind die befallenen Materialien auszutauschen. Bei kleinen Schäden reicht die gründliche Reinigung zusätzlich zur Behebung der Schadensursache.

Wichtig ist nach der Dekontamination / Sanierung, dass das Raumklima weiterhin kontrolliert und unter 55% relative Luftfeuchtigkeit in allen Raumteilen gehalten wird.

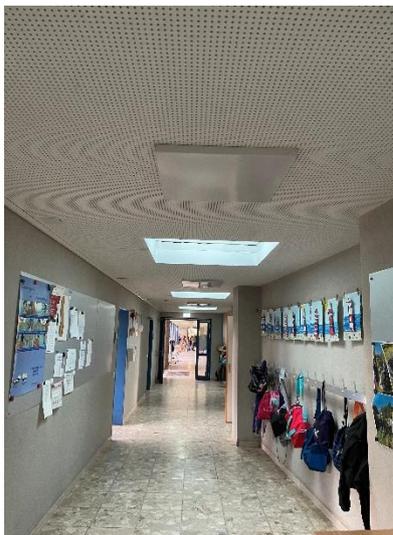
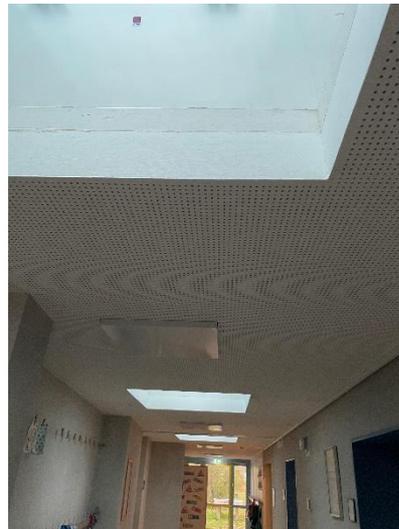
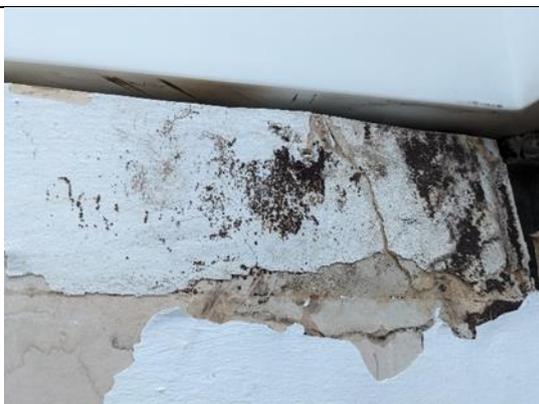
Makroskopische Ansicht

Die Probe wurde aus dem Anschlussbereich von der Decke zur Lichtkuppel im Flur der Schule entnommen. Die eingeschickte Materialprobe (Gipskarton) weist eindeutige Anzeichen eines Wasserschadens auf. Dunkler Schimmelpilzbefall ist sichtbar. Das Gesamtausmaß der befallenen Stellen in diesem Gebäudeabschnitt beträgt vermutlich $>0,5\text{m}^2$. Daraus resultiert eine Dringlichkeit der Kategorie 3 zur Schadenssanierung.

Es handelt sich hauptsächlich um einen starken Befall durch den Schimmelpilz *Chaetomium globosum*.

Chaetomium Arten benötigen eine hohe Materialfeuchtigkeit für die Sporenkeimung und deren Wachstum. Bei nur leicht erhöhter Materialfeuchtigkeit können diese Pilze nicht wachsen. Daher gilt *Chaetomium* als Indikatorpilz für einen Wasserschaden.

Die Freisetzung von Schimmelbestandteilen sollte unmittelbar unterbunden und die Ursache des Befalls kurzfristig ermittelt und beseitigt werden.

Die Betroffenen sind auf geeignete Art und Weise über den Sachstand zu informieren. Die Sanierung soll durch eine Fachfirma erfolgen.

Zusätzlich zur Sanierung der befallenen Flächen sollte eine Feinreinigung aller Oberflächen des Raums /Gebäudeabschnitts vorgenommen werden.

Die Sanierung sollte in den Schulferien stattfinden.
